鄆城县人民医院南院区二期项目地块土壤污染状况调查报告

委托单位：鄆城县人民医院

编制单位：山东国润环境科技有限公司

2022 年 5 月

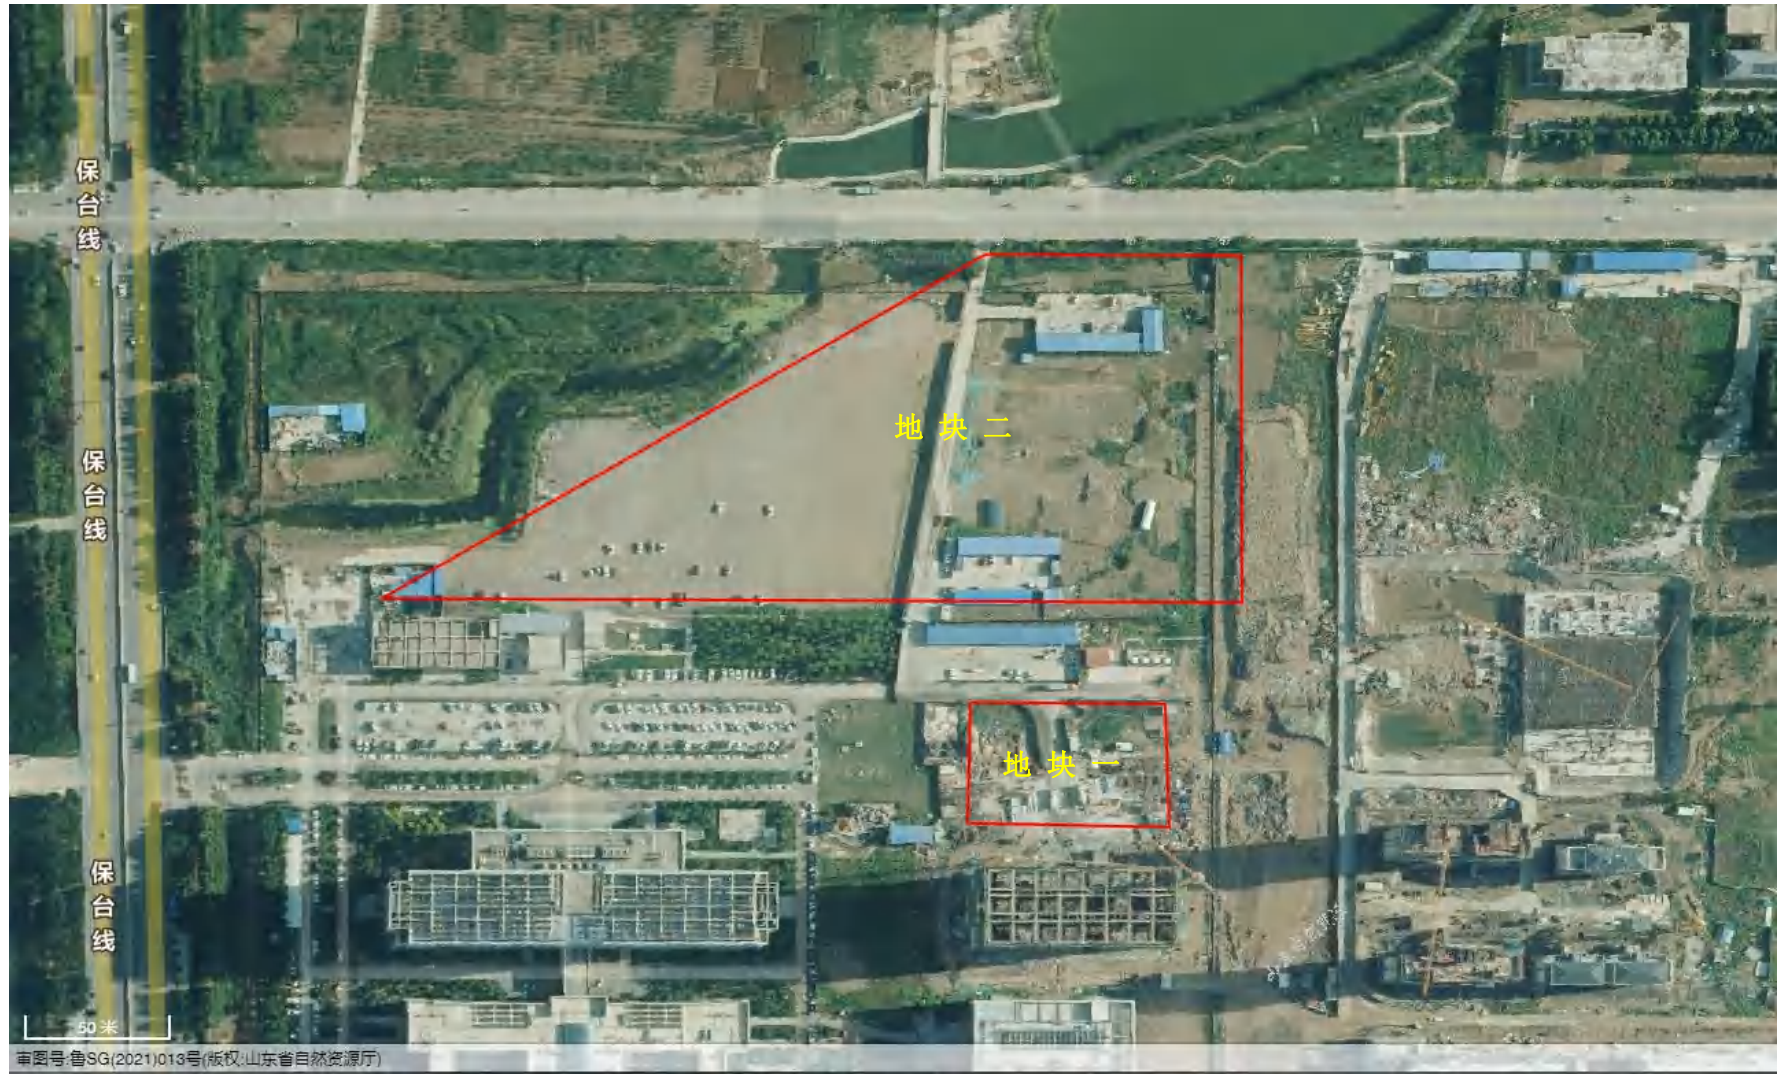
图2-2 地块边界图

鄆城县人民医院南院区二期项目地块位于菏泽市鄆城县陈王街道曹庄村，地块东侧为在建小区，南侧为鄆城县人民医院南院区，西侧、北侧均为道路，地块共计占地面积 33251m^2 （约为49.88亩）。。

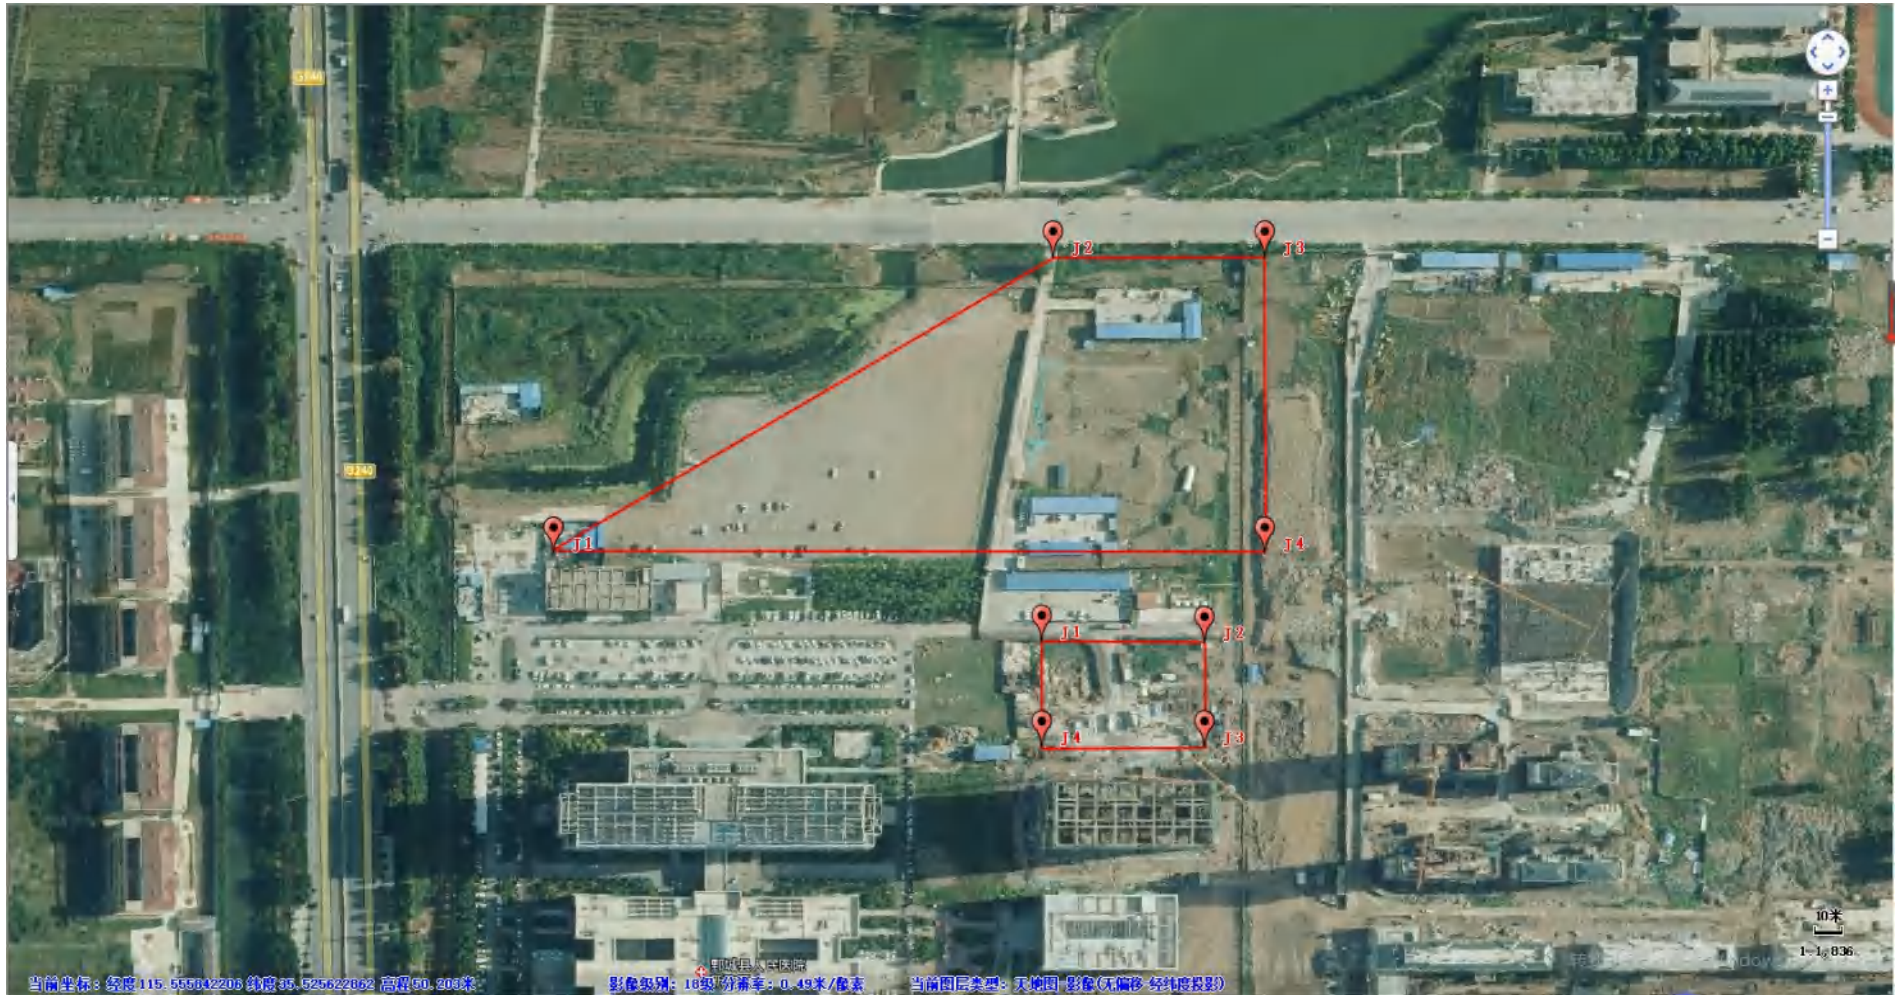
图2-4 地块内现状及拐点坐标图

项目地块一		
序号	X	Y
J1	3933899.595	39368929.619
J2	3933898.535	39368999.275
J3	3933845.130	39368998.463
J4	3933846.190	39368928.806
J1	3933899.595	39368929.619
S=3721平方米		
项目地块二		
序号	X	Y
J1	3933947.833	39368721.379
J2	3934094.278	39368937.403
J3	3934092.930	39369027.841
J4	3933943.333	39369025.629
J1	3933947.833	39368721.379
S=29530平方米

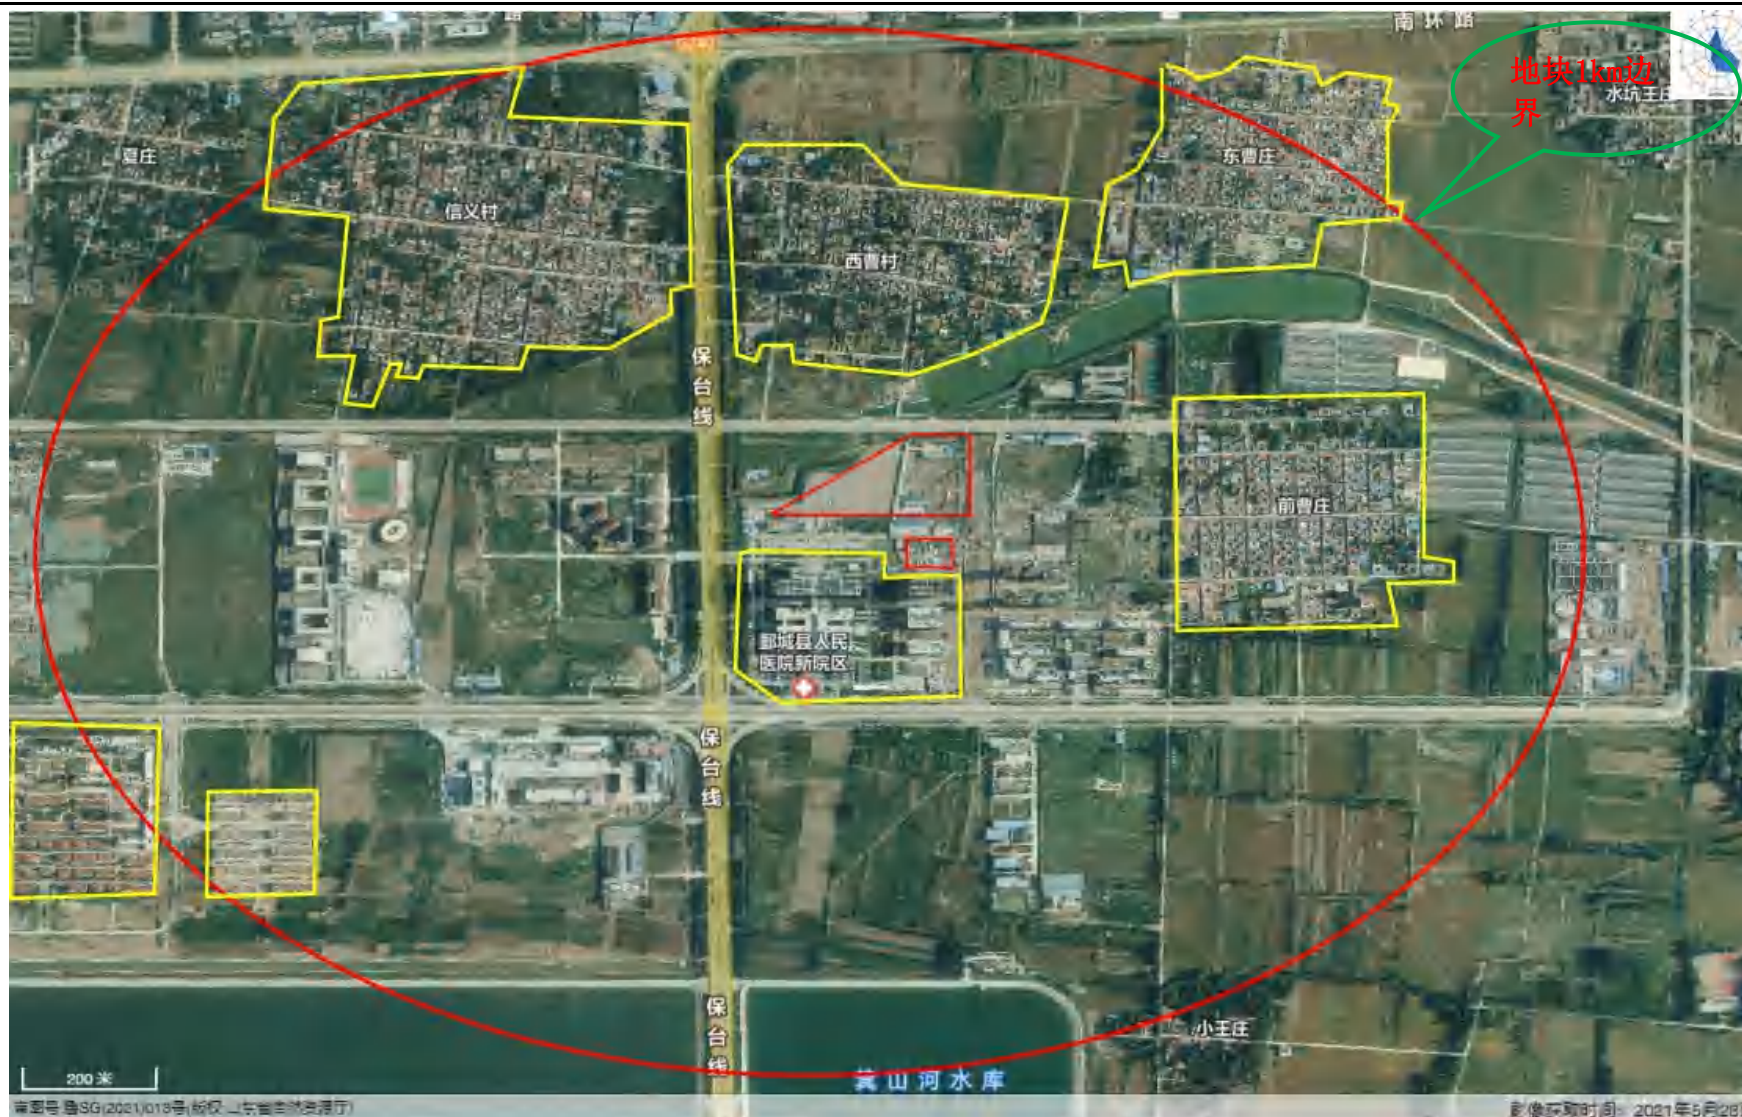
图 3-6 地块周围1KM范围内敏感目标

地块周边1km范围内主要敏感目标为村庄、社区、学校、医院。其将成为环境保护目标。地块周边1km范围内敏感保护目标情况见图 3-6、表 3-2。

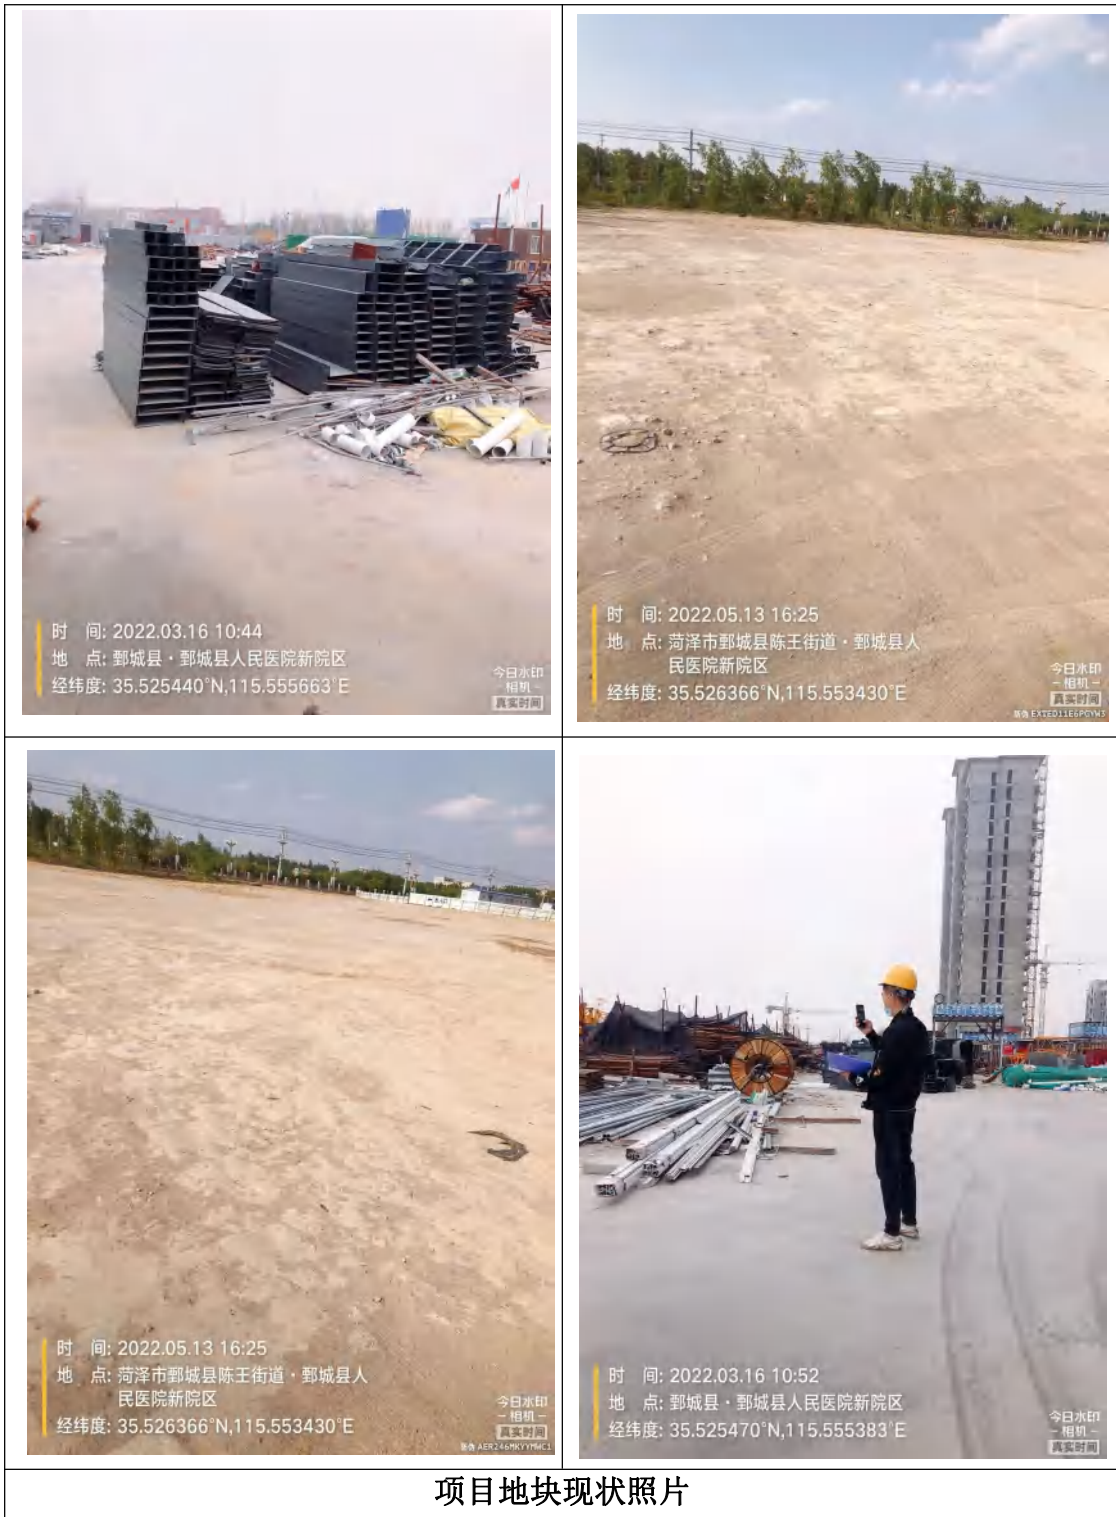
图 3--8 地块内现状图

项目地块一在2016年种植农作为，2016年至2020年在地块内建设施工人员办公和居住房屋。2020年至今地面进行大面积硬化，存放南侧施工项目建材使用。地块二在2019年前进行农作物种植，于2019年停止农作物种植，2020年在地块内建设周边施工人员办公和居住房屋。地块内现状图见图3--8。

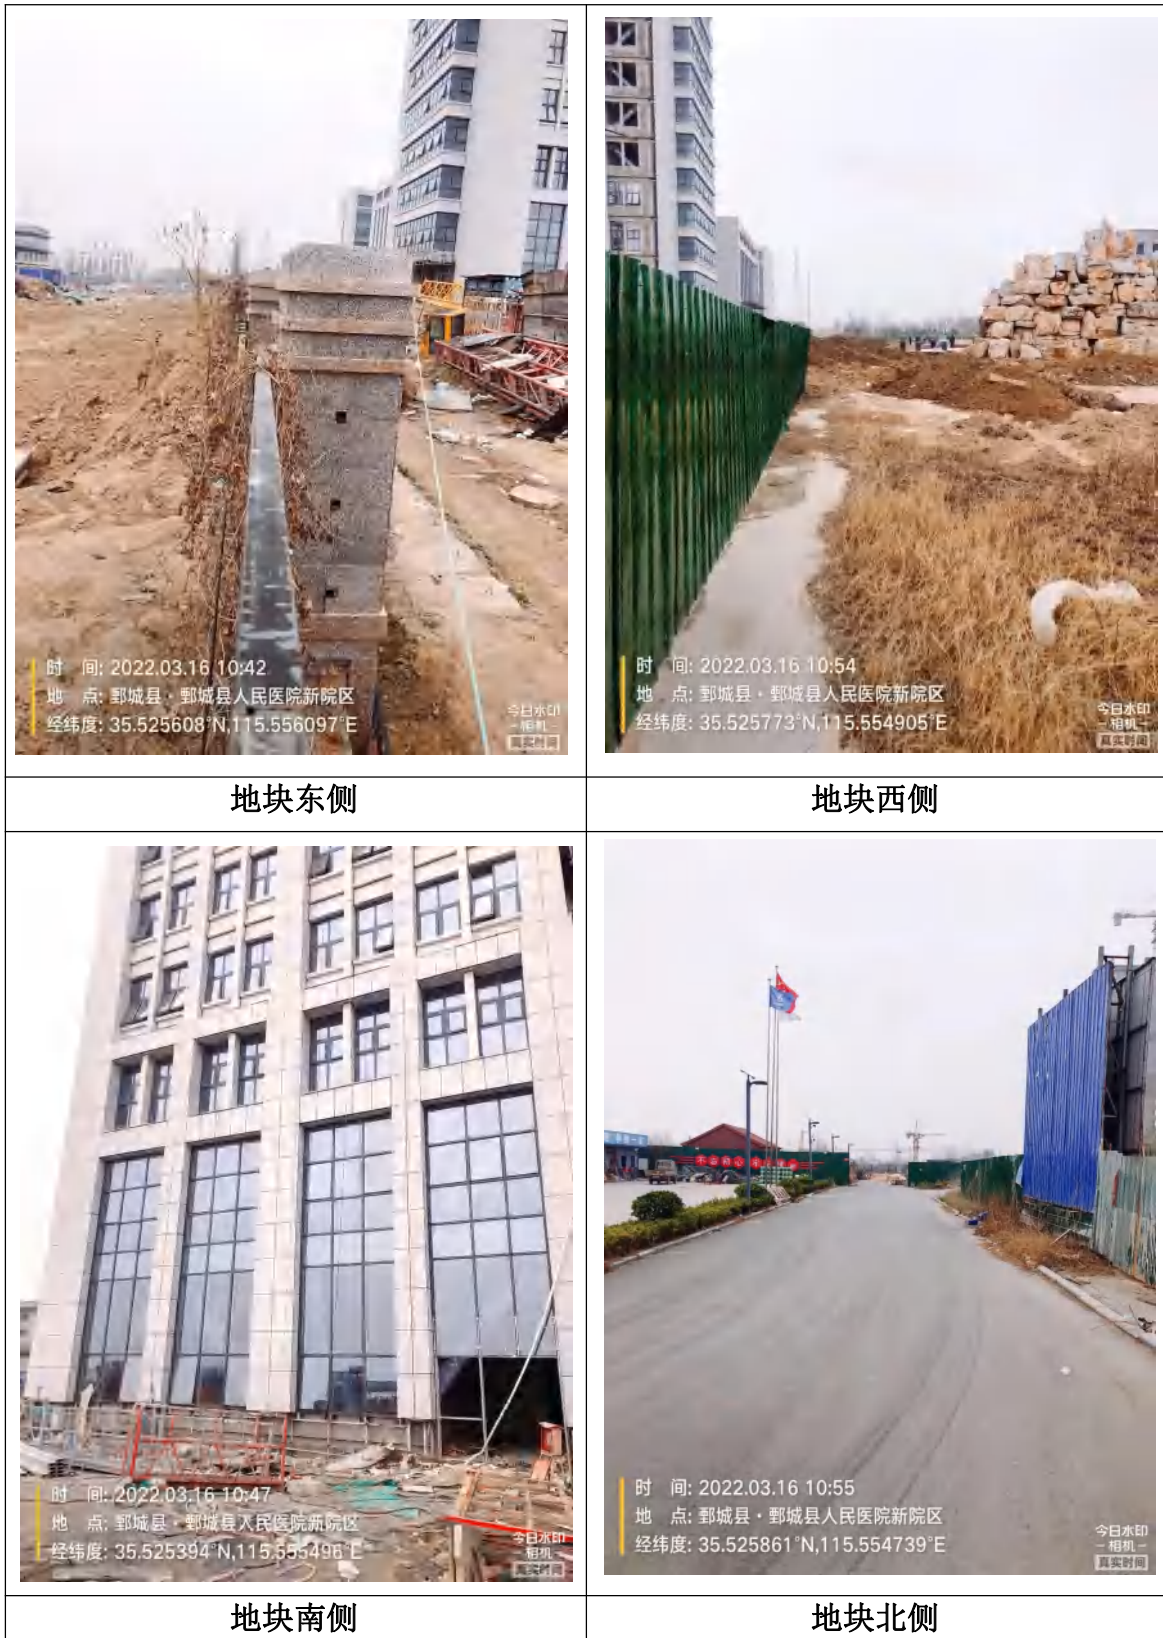
图 3-9-1 相邻地块一使用现状图

鄆城县人民医院南院区二期项目地块位于菏泽市鄆城县陈王街道曹庄村，地块东侧为在建小区，南侧为鄆城县人民医院南院区，西侧、北侧均为道路。

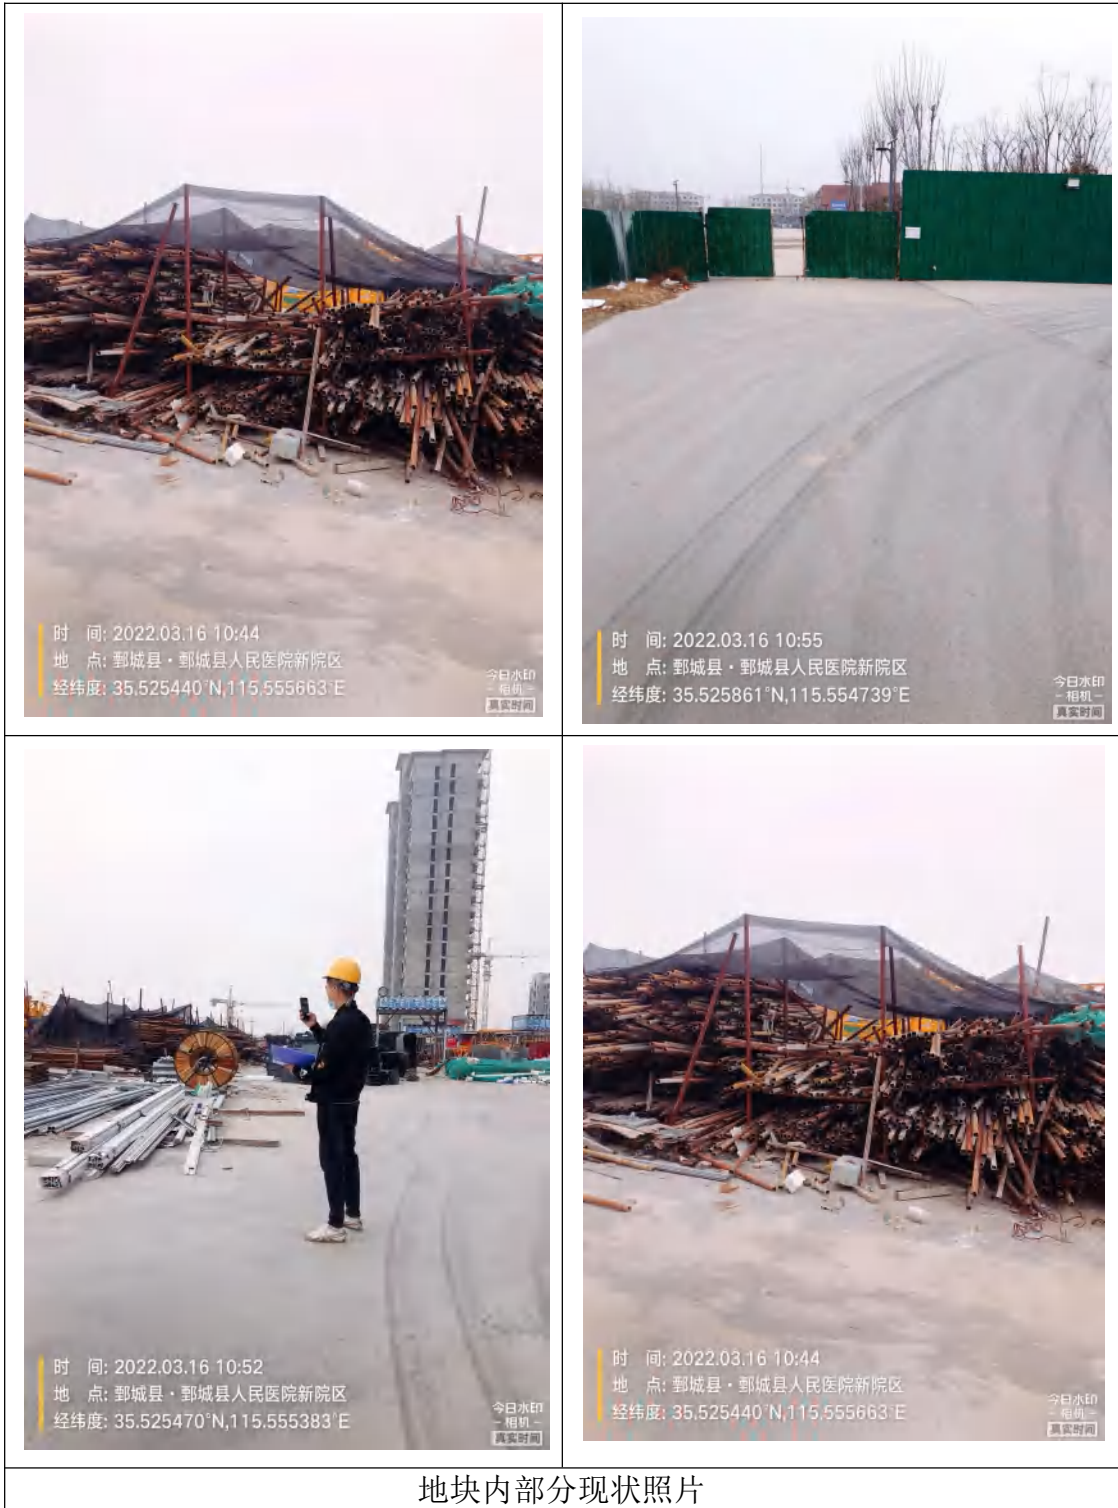
图5--1现场踏勘照片

（6）地块周边 1km 范围内主要敏感目标为村庄、社区、学校、医院。

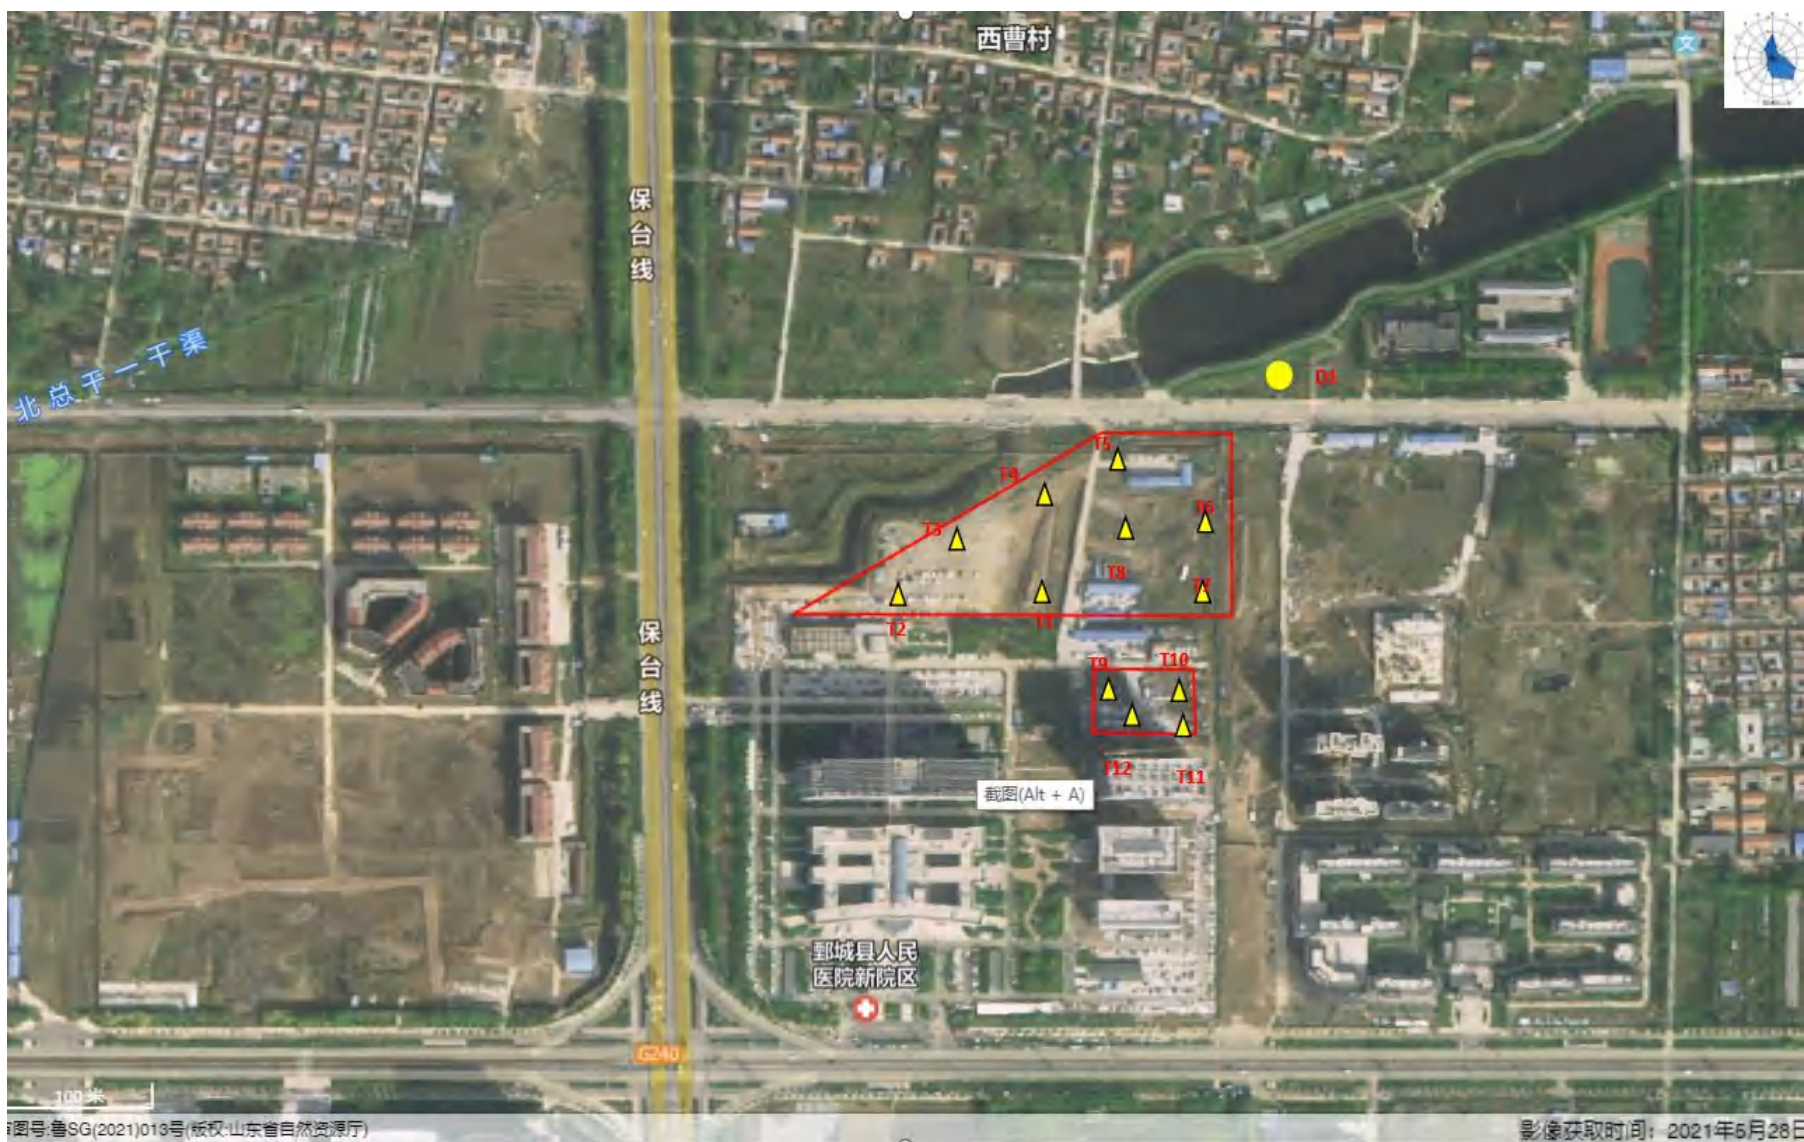
图 5-2 土壤快速检测点位图

快筛检测：现场踏勘的同时对地块进行了现场快筛检测，由于本项目地块一、地块二已对地面进行部分硬化，本次采样在裸露地面进行随机布点法采样。地块内共布设12个土壤快筛检测点位（T1#-T12#），D1#作为地块的土壤检测点位对照点。此次快筛检测对重金属和挥发性有机物进行快速筛查，确定地块内土壤是否有异常。快筛检测前对项目地块内的土壤特征不明确，本次检测采用系统布点法对项目地块内的重金属和挥发性有机物进行检测。

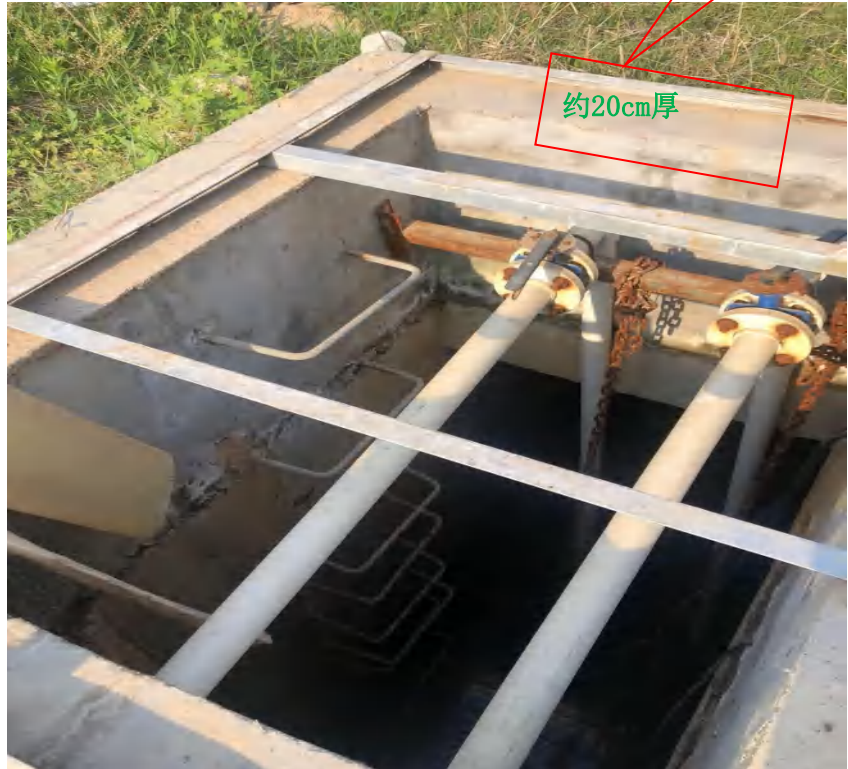
下水道防渗照片

<p>名称</p>	<p>鄆城县人民医院南院区</p>
<p>运营起止时间</p>	<p>2012年至今</p>
<p>与本地块最近距离</p>	<p>地块南15m</p>
<p>污水处理站照片</p>	
<p>污水处理工艺流程图（环评资料）</p>
