南湖泊悦项目地块 土壤污染状况调查报告

委托单位：山东兆森置业有限公司

编制单位：山东国润环境科技有限公司

2022 年 5 月

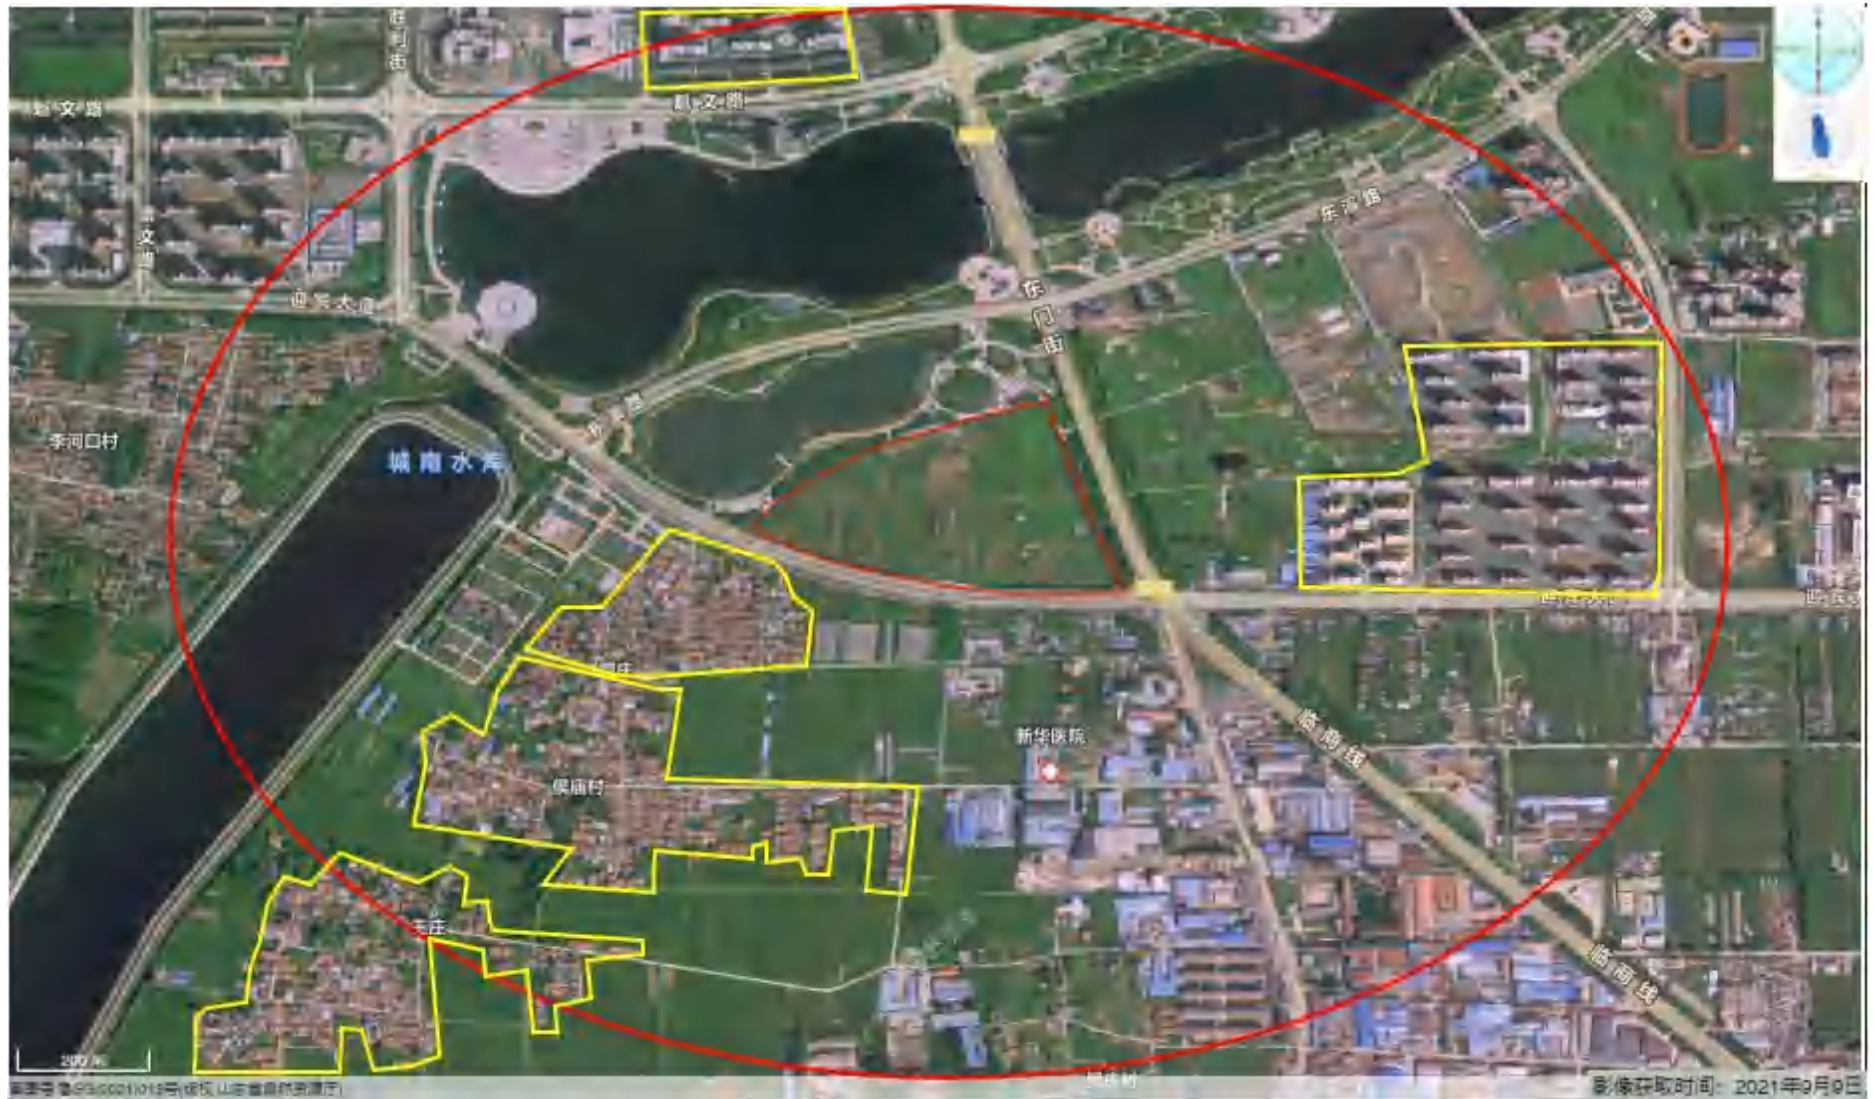
图 3-6 地块周围1KM范围内敏感目标

地块周边 1km 范围内主要敏感目标为村庄、社区、学校、医院。地块周边 1km 范围内敏感保护目标情况见图 3-6、表 3-1。

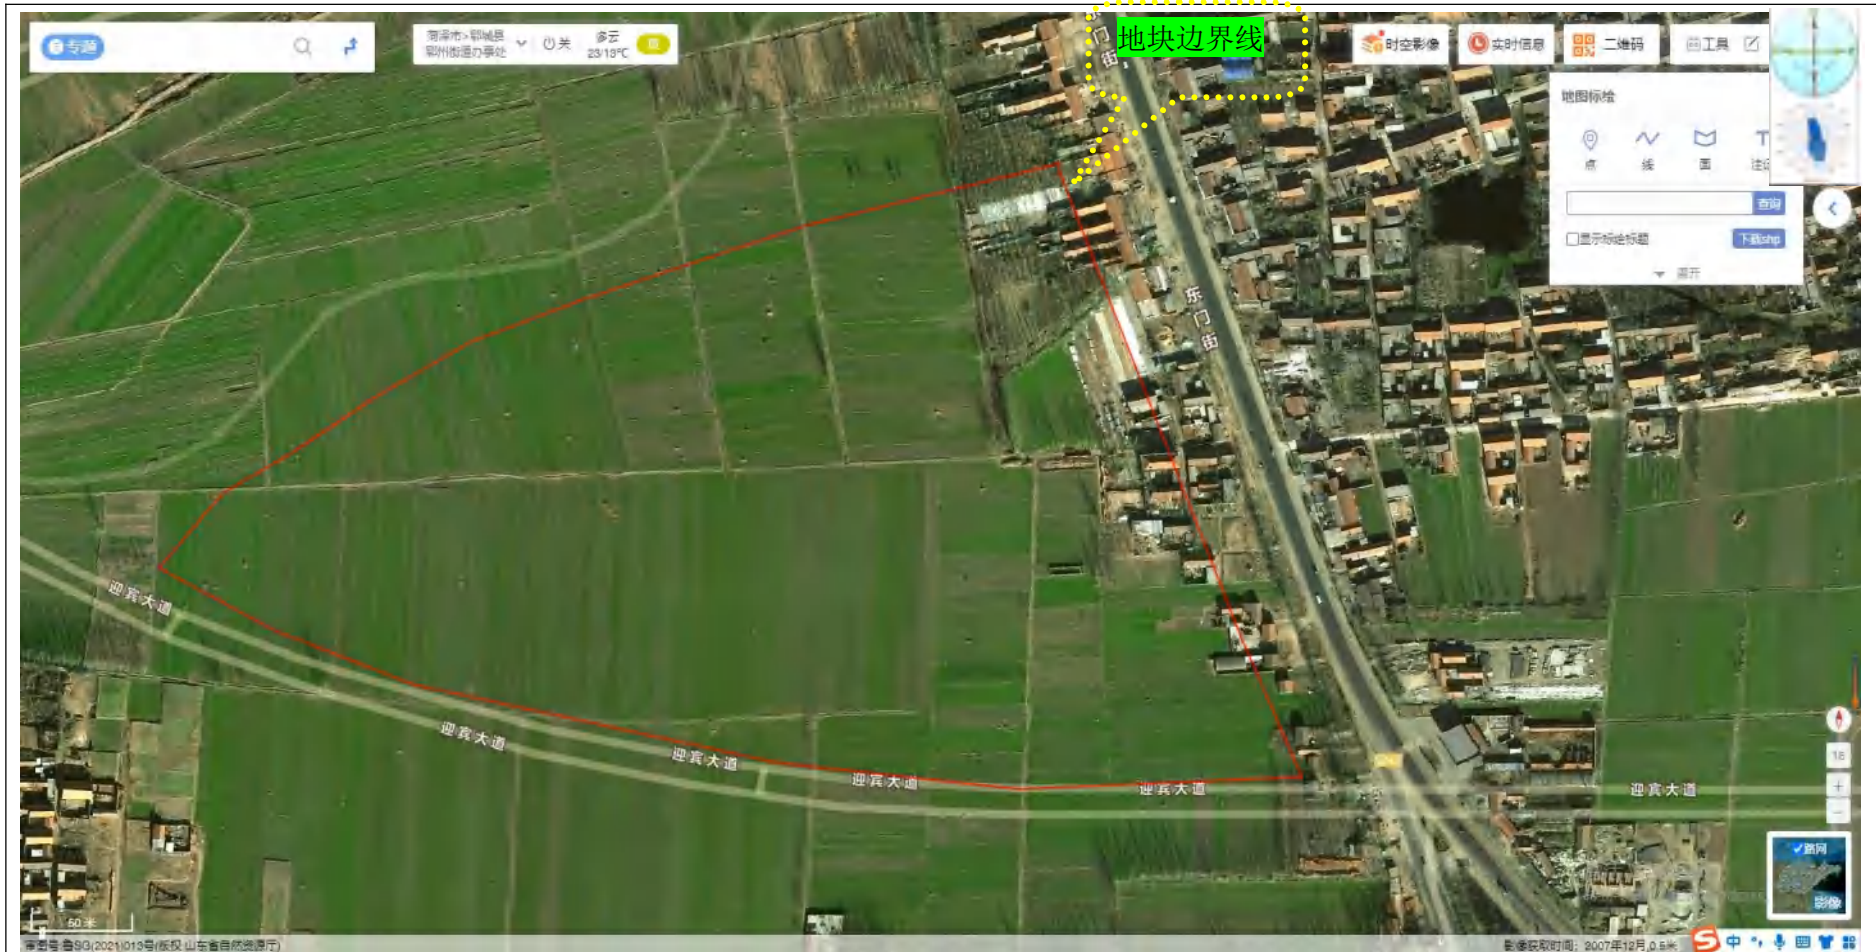
卫星拍摄时间：2007年1月（2007年前历史影响缺失），地块存在部分居民住房，大部分面积为耕地，种植农作物使用。

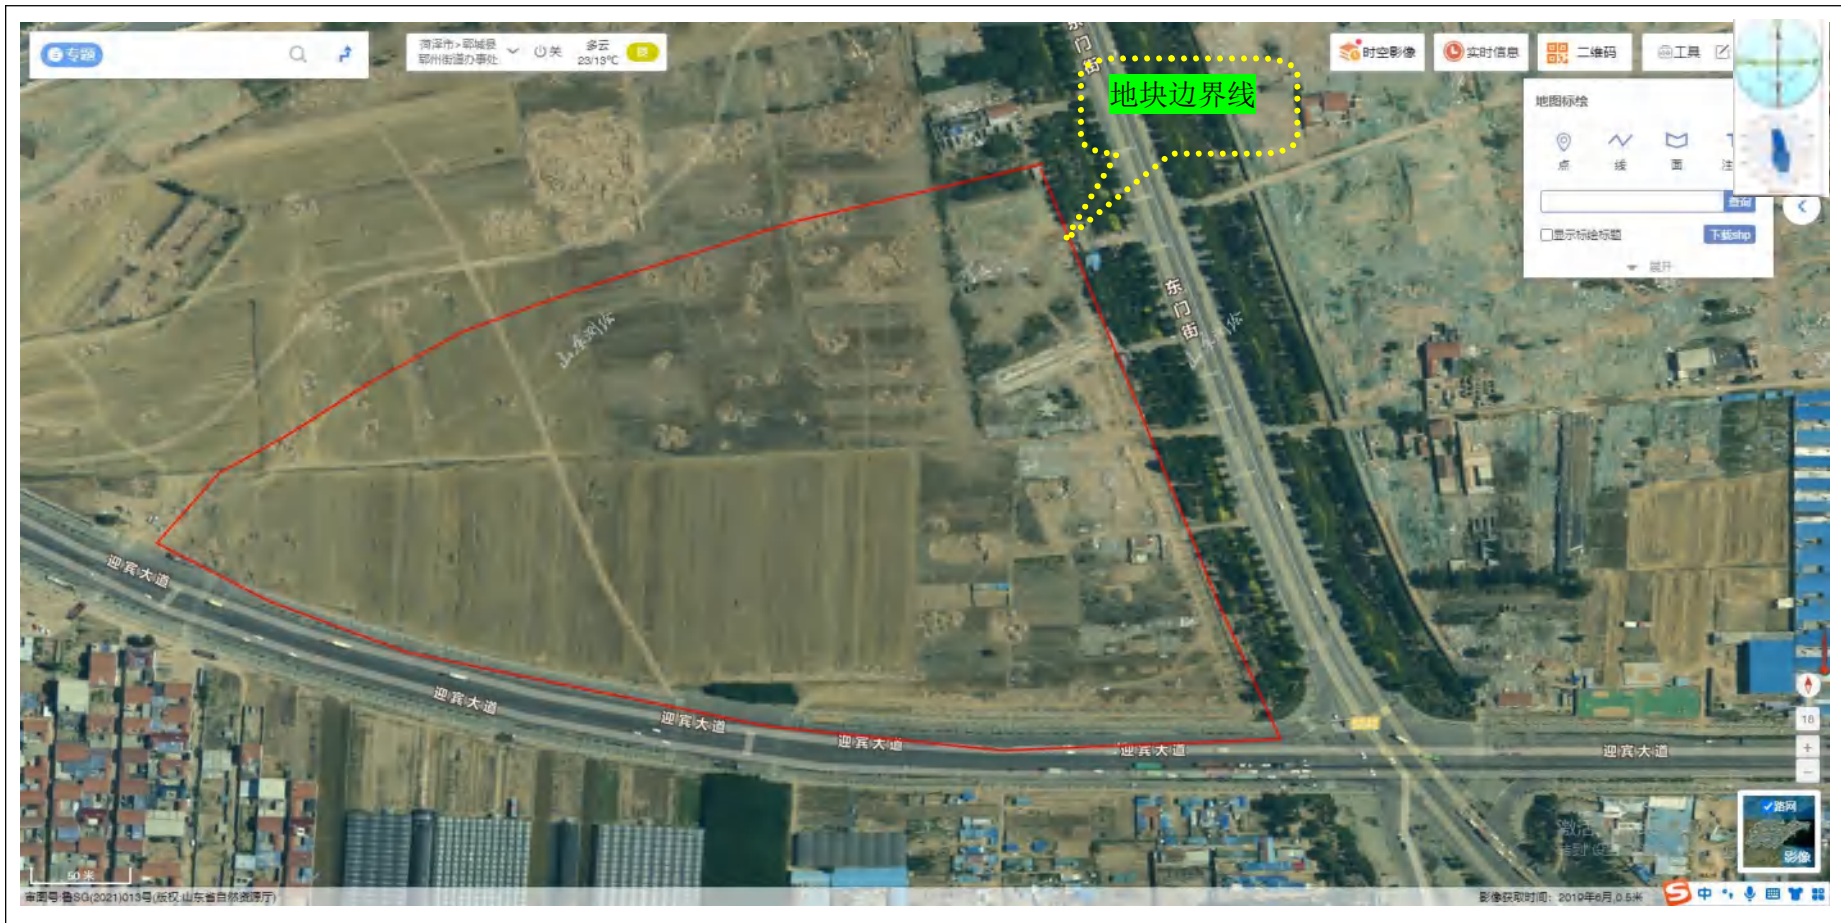
卫星拍摄时间：2019年6月，地块内居民住房房屋拆除。

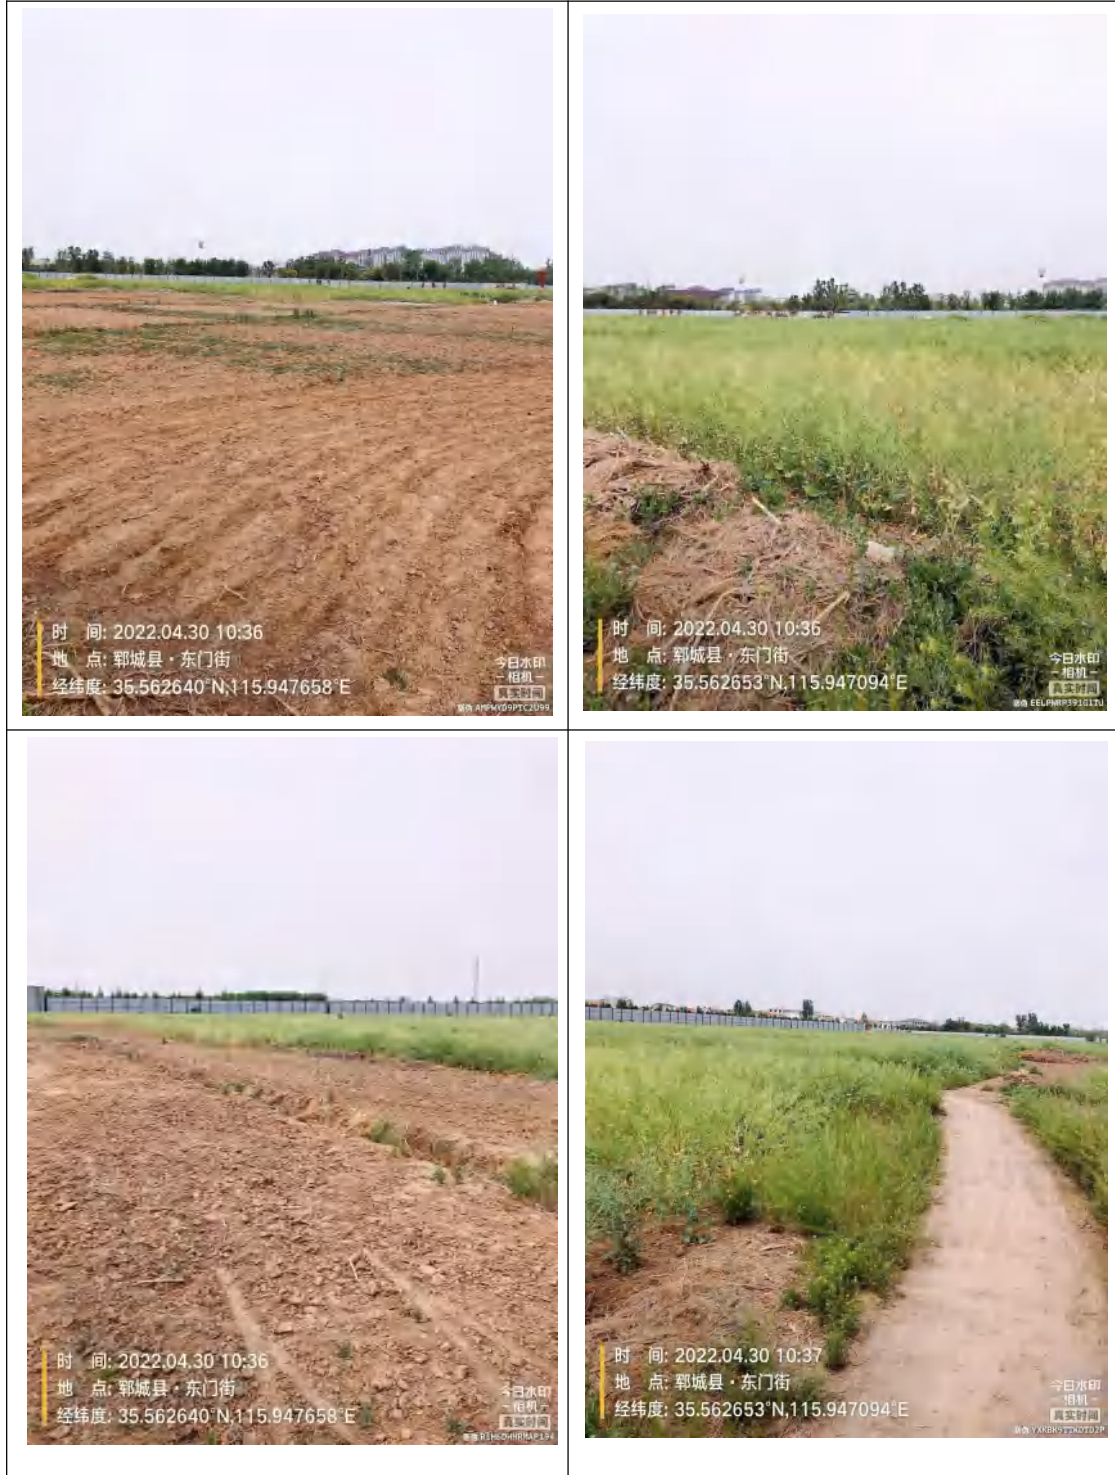
图 3—8 地块内现状图

南湖泊悦项目地块现状为空地，存在部分油菜籽种植情况，地块内现状图见图3—8。

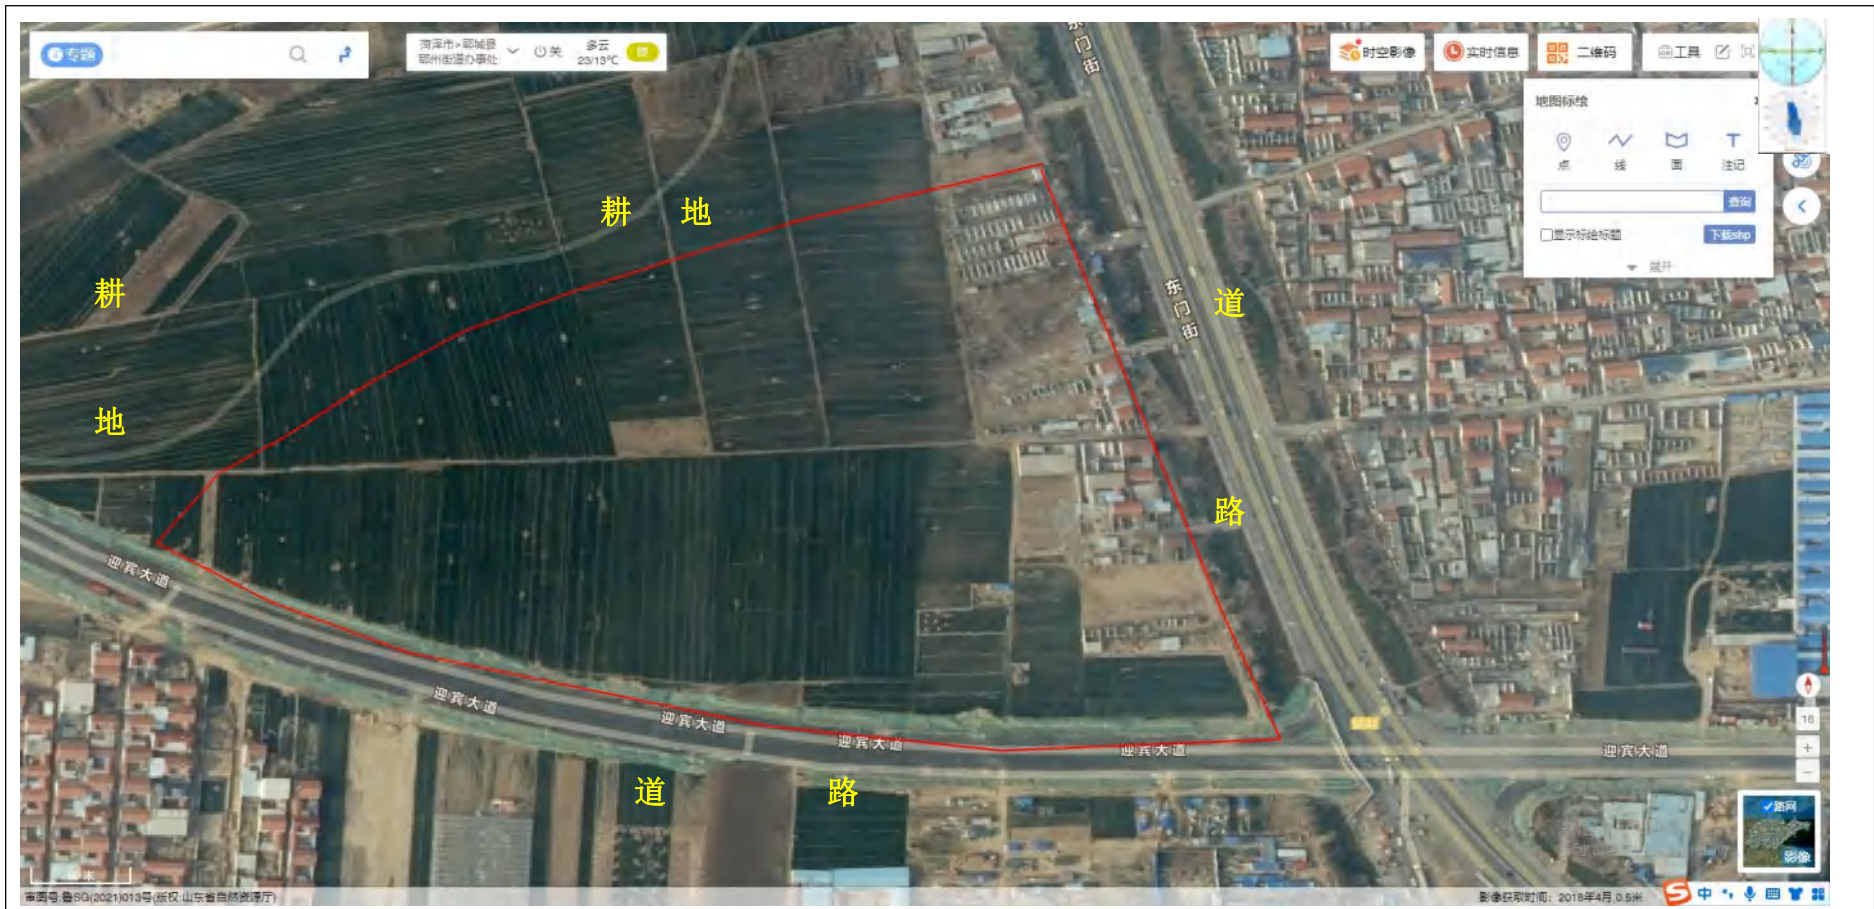
卫星拍摄时间：2018年4月，相邻地块南侧新建库房，北侧新建盛世高铁企业，东西侧无明显变化。

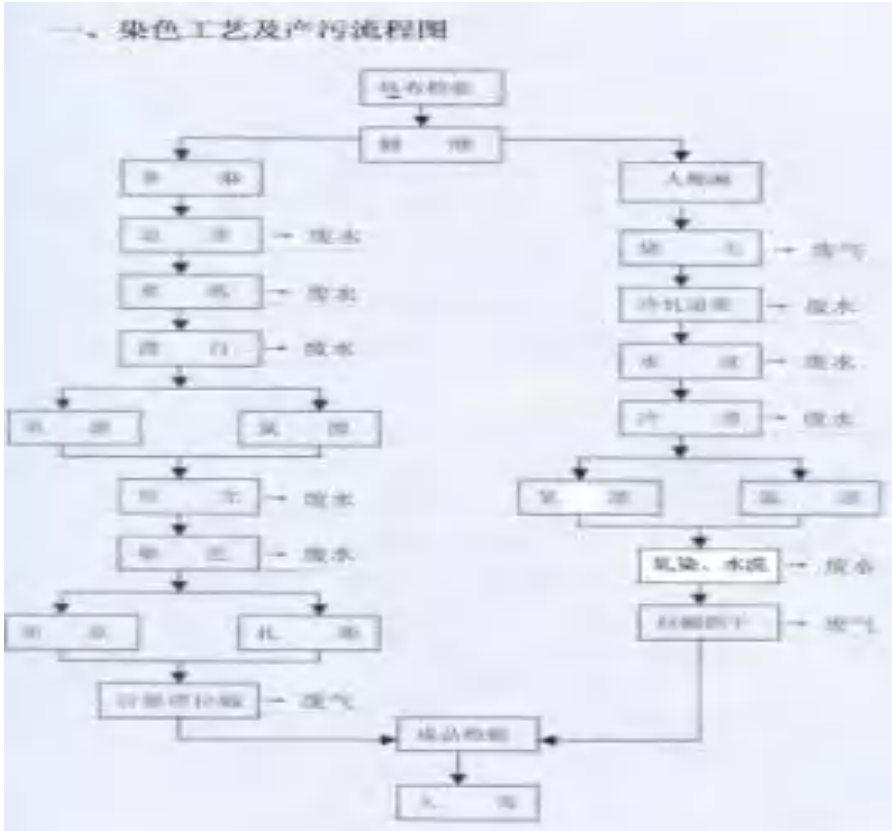
<p>一、染色工艺及产污流程图</p> <p>The diagram illustrates the dyeing process starting with '染料称量' (Dye weighing), followed by '染色' (Dyeing), '退浆' (Desizing), '煮练' (Boiling), '漂白' (Bleaching), '水洗' (Water washing), '烘干' (Drying), '整理' (Finishing), and '成品检验' (Final inspection). It also shows '入浆池' (Dye bath) and '水洗' (Water washing) stages. Wastewater and gas emissions are indicated at various stages.</p>
<p>废水处理工艺</p>	<p>事故调节池+UASB+曝气池+沉淀池+接触氧化池+混凝沉淀池+普通滤池+BAF池+臭氧氧化池+生物炭曝气池+微孔过滤器+脱色消毒池+离子交换脱盐+回用水池</p>
<p>废水处理工艺流程图（环评资料）</p>

<p>特征因子</p>	<p>挥发性有机物、苯系物、苯胺、氨氮、总氮、六价铬、硫化物、金属离子、表面活性剂</p>
<p>废水</p>	<p>本项目生产废水（退浆废水：退浆使用化学药剂将织物上所带浆料和纤维本身的部分杂质在飘然前除去，废水是碱性的有机废水。含有各种浆料分解物、纤维屑、酸、碱和酶等污染物。煮炼废水：煮炼是用烧碱、肥皂及表面活性剂等水溶性物质去除纤维中所</p>

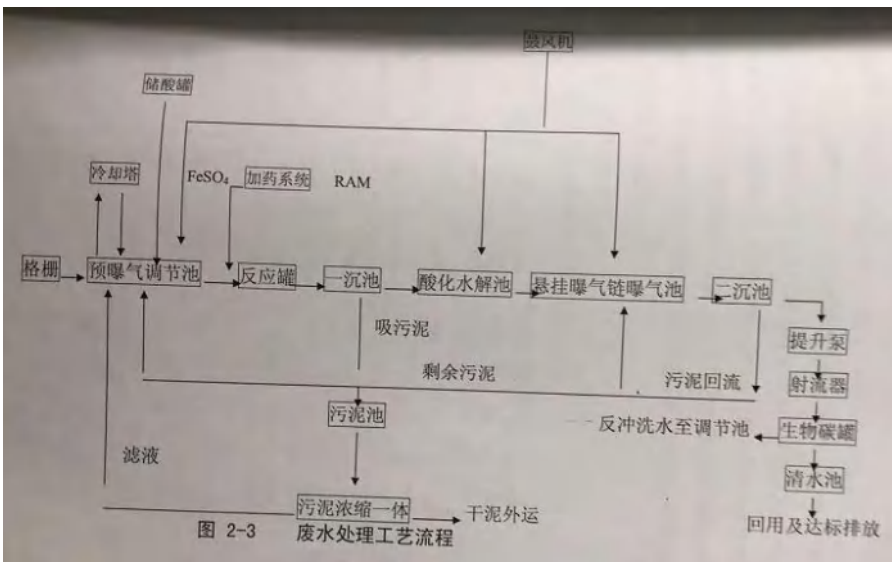
<p>Figure 2-3: Wastewater treatment process flowchart. It shows the flow from '格栅' (Grate) through '预曝气调节池' (Pre-aeration and regulation tank), '反应罐' (Reaction tank), '一沉池' (Primary sedimentation tank), '酸化水解池' (Acidification and hydrolysis tank), '悬挂曝气链曝气池' (Hanging aeration chain aeration tank), and '二沉池' (Secondary sedimentation tank). It also includes '污泥池' (Sludge tank), '污泥浓缩一体机' (Sludge concentration machine), '干泥外运' (Dry sludge transport), '生物碳罐' (Bio-carbon tank), '清水池' (Clear water tank), and '回用及达标排放' (Reuse and discharge). Other components include '储酸罐' (Acid storage tank), '冷却塔' (Cooling tower), 'FeSO4 加药系统' (FeSO4 dosing system), 'RAM', and '鼓风机' (Blower).</p>

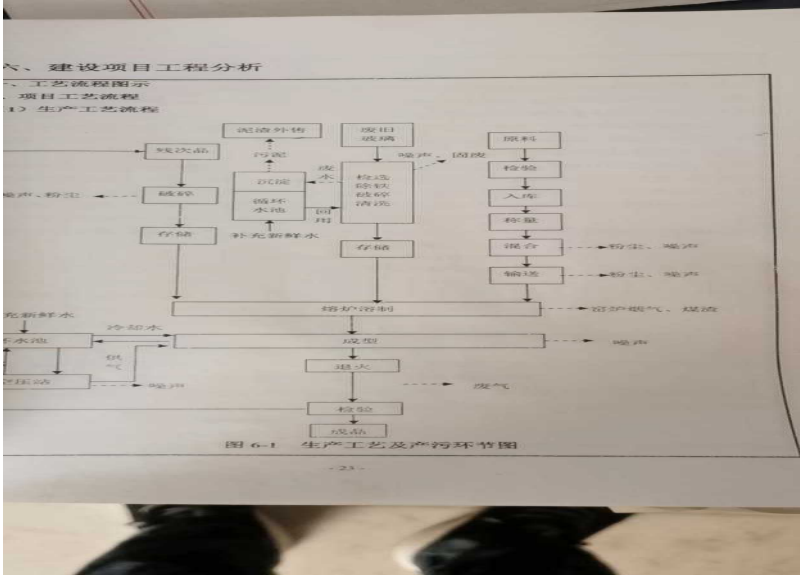
<p>图 6-1 生产工艺及产污环节图</p>
<p>企业环评资料</p>

<p>主要污染源与污染因子</p>	<p>职工生活废水、冷却用水、固废、破碎粉尘、窑炉废气</p>
<p>废气</p>	<p>项目废气为加热过程中窑炉产生的废气，窑炉废气湿法脱硫除尘（钠钙双碱法脱硫除尘）+SCR脱硝后经2根22m高烟囱达标外排。破碎产生的粉尘经袋式除尘器收集后，由15m高排气筒达标排放。转运车辆产生的无组织粉尘，通过自然沉降和道路洒水等方式处理，达标排放。</p>
<p>废水</p>	<p>项目废水为生产冷却水、清洗水经厂内集水官网进多级循环沉淀池处理后循环使用，不外排。生活污水经地理式污水处理装置处理后用于绿化、地面降尘用水，不外排</p>
<p>固体废物</p>	<p>生活垃圾由环卫部门收集。残次玻璃瓶在回收利用、脱硫石膏、沉渣和生活污水清理污泥，属于一般固废，有环卫部门定期清运。废油属于危险废物，交由资质单位处理。</p>

特征因子	颗粒物、二氧化硫、氮氧化物、氟化物、铅、林格曼黑度
污染识别	企业处于项目地块的下风向（郓城县全年的主导风向是东南风），不会通过大气对本地块产生影响，企业运营期间无外排废水，且企业未处在地块的地下水上游（郓城县地下水整体流向为西偏东北）废水不会通过地下水对地块产生影响。企业运营期间固体废物得到了合理处置，环境风险较小。

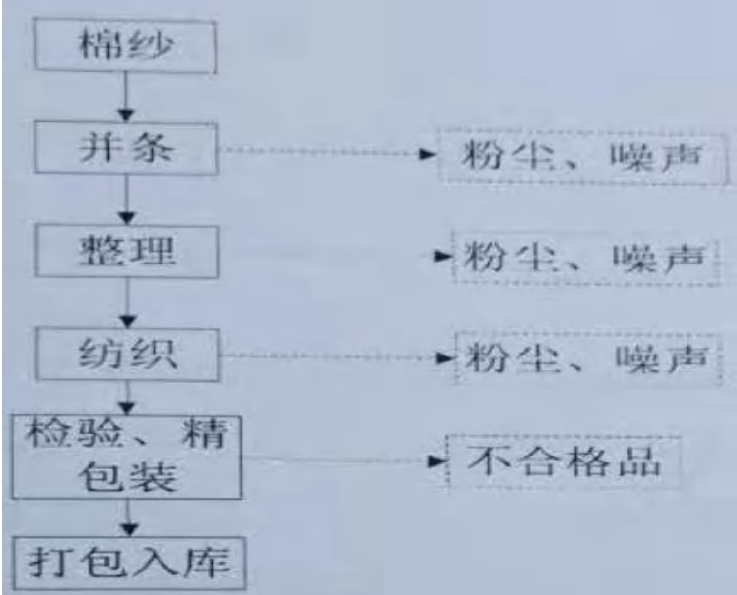
<p>工艺流程</p>

<p>废气</p>	<p>本项目废气主要是生产过程中产生的棉絮粉尘，经收集后由除尘器处理，处理后由15m高排气筒排放。</p>
<p>废水</p>	<p>本项目无生产废水产生，废水为职工日常生活污水，生活污水经化粪池处理后，用于厂区绿化，不外排。化粪池防渗措施良好，生活废水不会通过地下水对本地块造成影响。</p>
<p>固体废物</p>	<p>生活垃圾定点存放，由环卫部门统一清运；生产过程中产生的下脚料和除尘器收集的棉絮粉尘全部回用于生产，不外排。</p>
<p>特征因子</p>	<p>废气:粉尘。石油烃 (C10~C40)</p>
<p>污染识别</p>	<p>企业处于项目地块的下风向（郟城县全年的主导风向是东南风），不会通过大气对本地块产生影响，企业运营期间无外排废水，且企业未处在地块的地下水上游（郟城县地下水整体流向为西偏东北）废水不会通过地下水对地块产生影响。企业运营期间固体废物得到了合理处置，环境风险较小。</p>

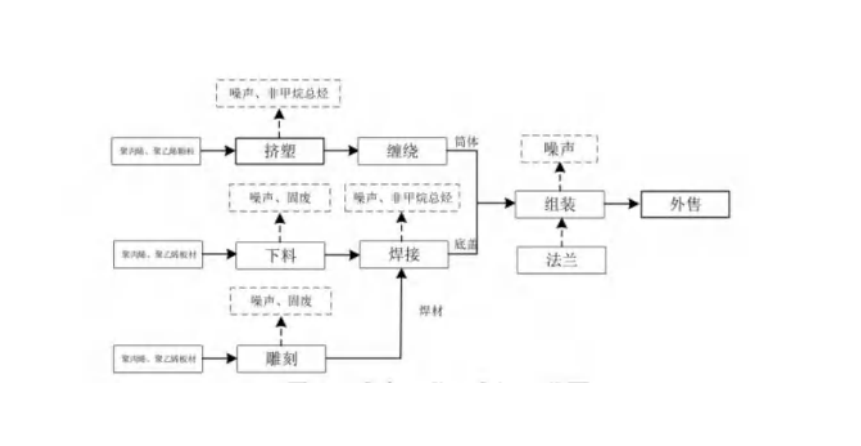
<p>工艺流程</p>

<p>废气</p>	<p>本项目废气主要是加热融化过程中的废气、搅拌过程中产生的粉尘。加热过程中的废气经“活性炭吸附装置处理后”经室外15m高的排气筒的达标排放。搅拌过程中的粉尘负压收集后经“布袋+脉冲式”除尘器，处理后由室外15m高的排气筒排放。</p>	
<p>废水</p>	<p>本项目无生产废水产生，废水为职工日常生活用水，生活污水经化粪池处理后，用于厂区绿化，不外排。化粪池采取严密的防渗措施，废水不会通过地下水迁移对地块造成影响。</p>	
<p>固体废物</p>	<p>项目运营期间固废为包装袋、除尘器收集的粉尘，边角料及残次品，废活性炭、人员生活垃圾。除尘器收集的粉尘和边角料及残次品回收后用于生产利用，废旧包装材料收集后统一外售；废活性炭属于危险废物，交由资质单位处理，生活垃圾定点存放后由环卫统一处理。</p>	
<p>特征因子</p>	<p>VOCs、粉尘</p>	
<p>污染识别</p>	<p>企业处于项目地块的下风向（郓城县全年的主导风向是东南风），不会通过大气对本地块产生影响，企业未处在地块的地下水上游（郓城县地下水整体流向为西偏东北）废水不会通过地下水对地块产生影响。企业运营期间固体废物得到了合理处置，环境风险较小。</p>

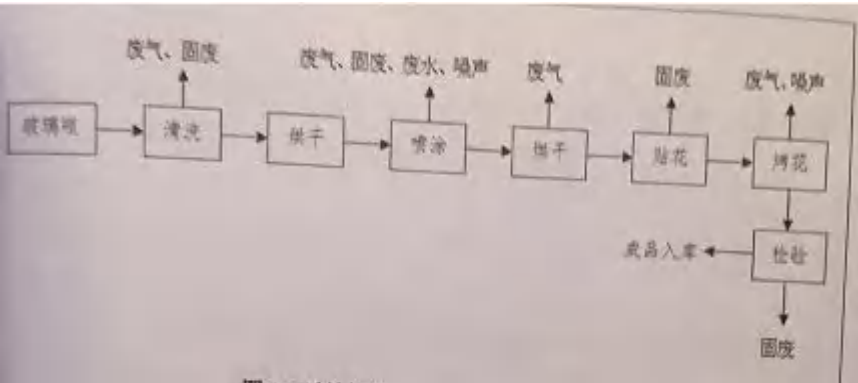
工艺流程（来于环评）

<p>企业环评资料</p>	  <p>郓城县环境保护局 关于郓城县晨升包装有限公司 年喷涂、烤花1000万只彩瓶项目环境影响评价报告表的批复</p>	  <p>项目未收集收集的废气以无组织的形式排放，主要通过加强车间通风，使其尽快扩散，无组织排放浓度满足《大气污染物综合排放标准》(GB16297-1996)表2中无组织排放监控浓度限值(4.0mg/m³)要求。无组织VOC、挥发性有机物满足《挥发性有机物排放标准 第5部分：表面涂装行业》(DB37/2801.5-2018)表3中无组织排放浓度限值要求(2.0mg/m³)。</p>
<p>企业环评资料</p>	  <p>年喷涂、烤花1000万只彩瓶项目 竣工环境保护验收报告</p>	  <p>检测报告 编号: SDJY2022041508 项目名称: 废气、噪声 委托单位: 郓城县晨升包装有限公司 受检单位: 郓城县晨升包装有限公司 检测类别: 委托检测 报告日期: 2022年04月15日 山东聚友环境检测有限公司</p>
<p>企业环评资料</p>	  <p>郓城县环境保护局 关于郓城县万顺彩瓶厂 年加工100万只彩瓶项目环境影响评价报告表的批复</p>	  <p>环评报告(2005)第... 环评报告(2005)第... 环评报告(2005)第...</p>
<p>废气</p>	<p>本项目废气为主要喷涂、烘干工序产生的喷漆废气；烤花过程中产生的有机废气，生产过程中的无组织废气。喷涂、烘干过程中产生的废气经水帘柜+喷淋屋+喷淋塔+活性炭吸附箱+UV光氧催化装置处理后由室外15m排气筒高空排放。烤花废气经活性炭吸附箱处理后经15m高排气筒排放。</p>

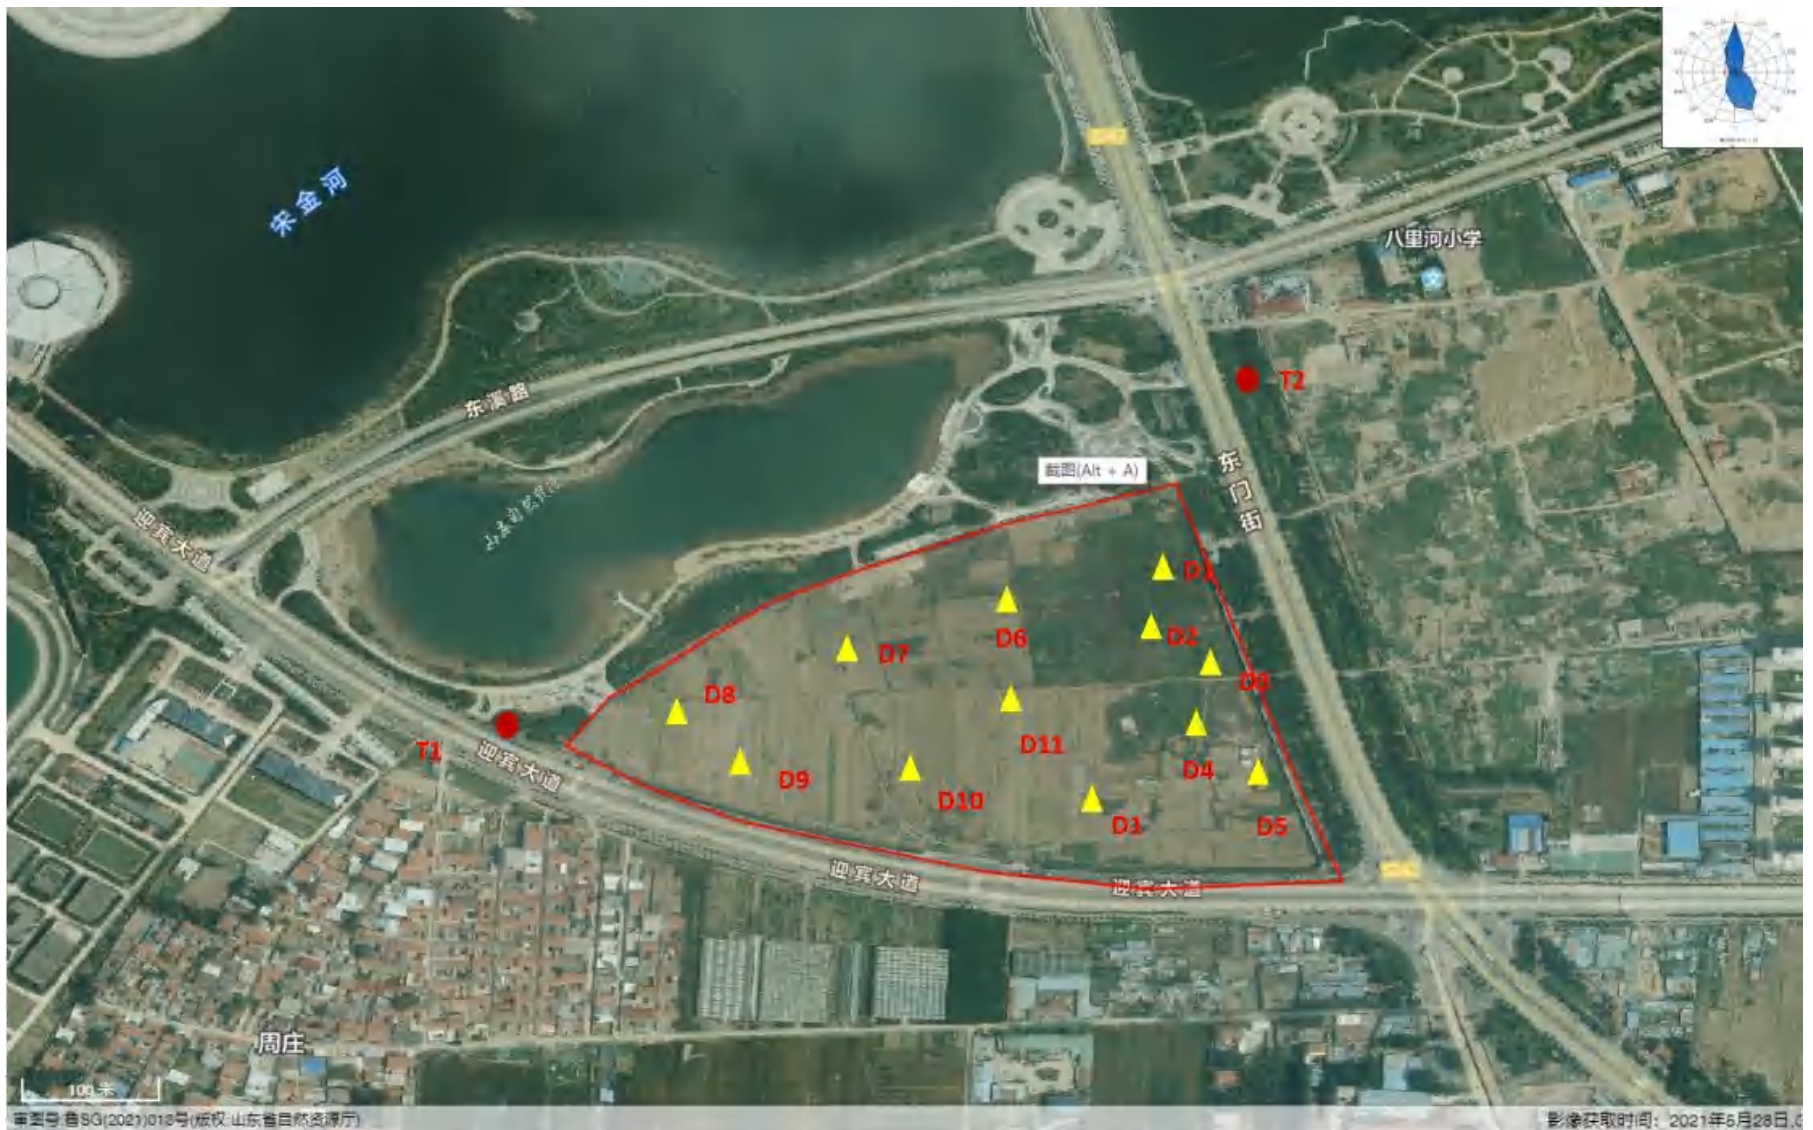
图 5-3 土壤快速检测点位图

XRF用于土壤重金属快速定性及其含量的半定量检测。XRF利用X射线管产生入射X射线（初级X射线），激发被测样品。受激发的样品中每一种元素会放射出初级X射线，并且不同元素所射出的初级X射线具有特定的能量特性或波长特性。探测系统测量这些放射出的X射线具有特定的能量特性或波长特性。探测系统测量这些放射出来的初级X射线的能量及波长。仪器软件将探测系统所搜集到的信息转换成样品中各类元素的种类及含量。

地块土壤快速检测点位见图 5-3，快筛现场照片见图 5-4，快速检测结果见表 5-13。
